**Байгаль орчин, нийгмийн хөндлөнгийн зөвлөхийн  
усны нарийвчилсан хяналт шинжилгээний тайлан**

***“Оюу толгой” уурхай***

**2023 оны 9-р сарын 27-ны өдөр**

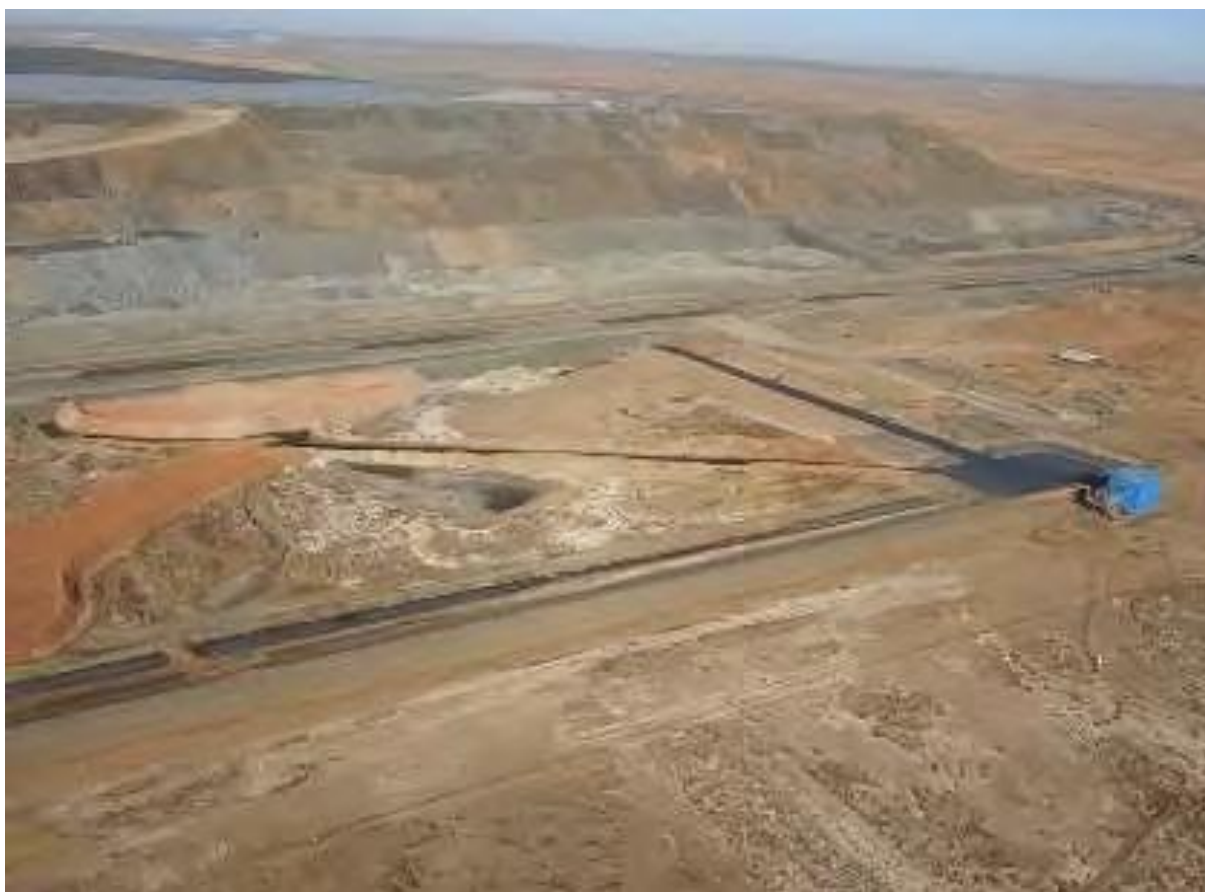
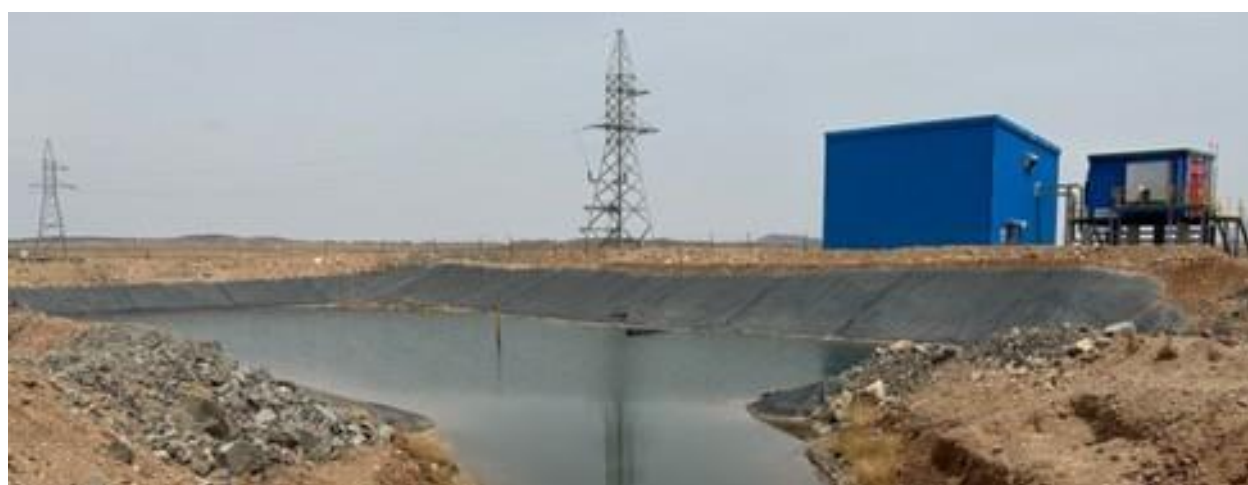
**2018 оны 7-р сараас 8-р сар:** Шинэчилсэн шүүрэл цуглуулах систем болон геомембран доторлогоотой тунгаагуурыг байгуулах ажил хийгдэж дууссанаар шүүрлийг анх удаа шүүрэл цуглуулах сан болон шүүрлийн насосын байгууламж руу чиглүүлсэн (доорх зургийг харна уу). Шүүрэл цуглуулах сан ба шүүрлийн насосын байгууламж хооронд 10 см голчтой хоолойгоор далайн түвшнээс дээш ойролцоогоор 1137.5 метрт урсана (доорх хоёр зурагт үзүүлэв).

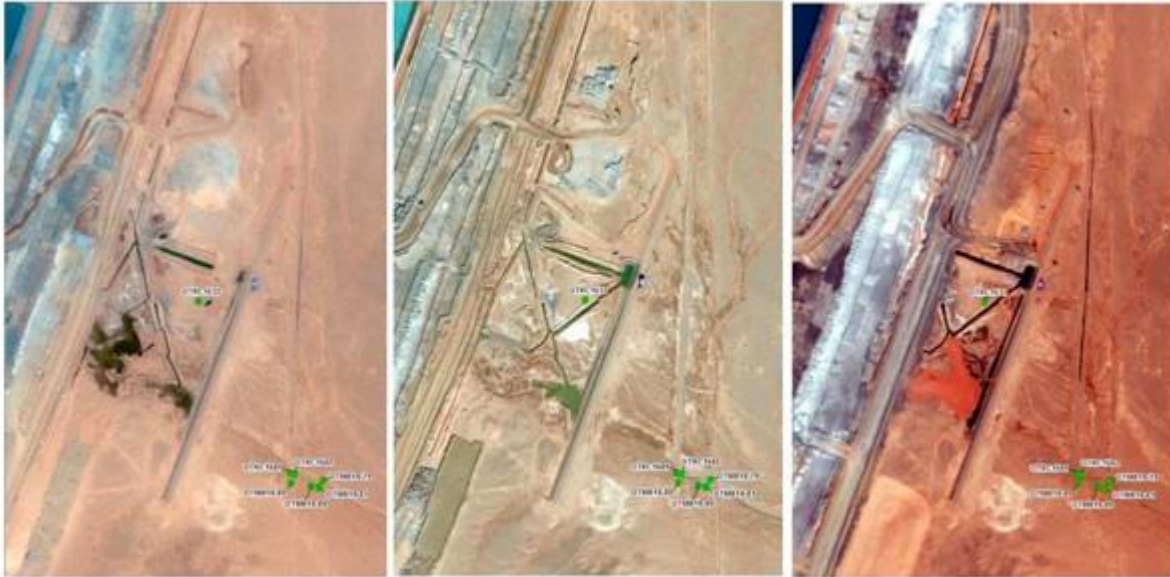
Зөөн шилжүүлсэн шүүрэл цуглуулах сангийн бусад зургийг доор үзүүлэв. 2018 оны 5-р сарын зурагт сангийн анхны байршлыг харуулав. 2018 онд санг зөөн шилжүүлсэн бөгөөд 2022 оны 4-р сарын зурагт зөөн шилжүүлсэн байршилдаа байгааг харуулсан байна.

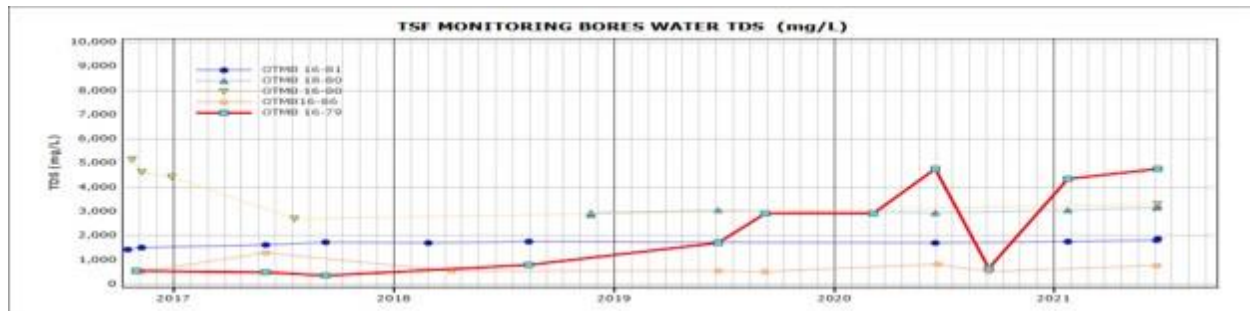
**2019 оноос 2021 оны 11-р сар:** 2019 оны 6-р сараас 2020 оны 6-р сарын хооронд хөрсний усны ОТМВ 16-79 хяналтын цооногийн Ууссан хатуу бодисын нийт хэмжээ (давсжилт/эрдэсжилт) <1,000 мг/литрээс 4,000 мг/литр хүртэл тогтмол нэмэгдсэн. 2020 оны 9-р сард үерийн дараах хэмжилтээр бага утгатай гарсан боловч түүний дараахнаас эргэн нэмэгдсэнийг доорх зурагт харуулав.

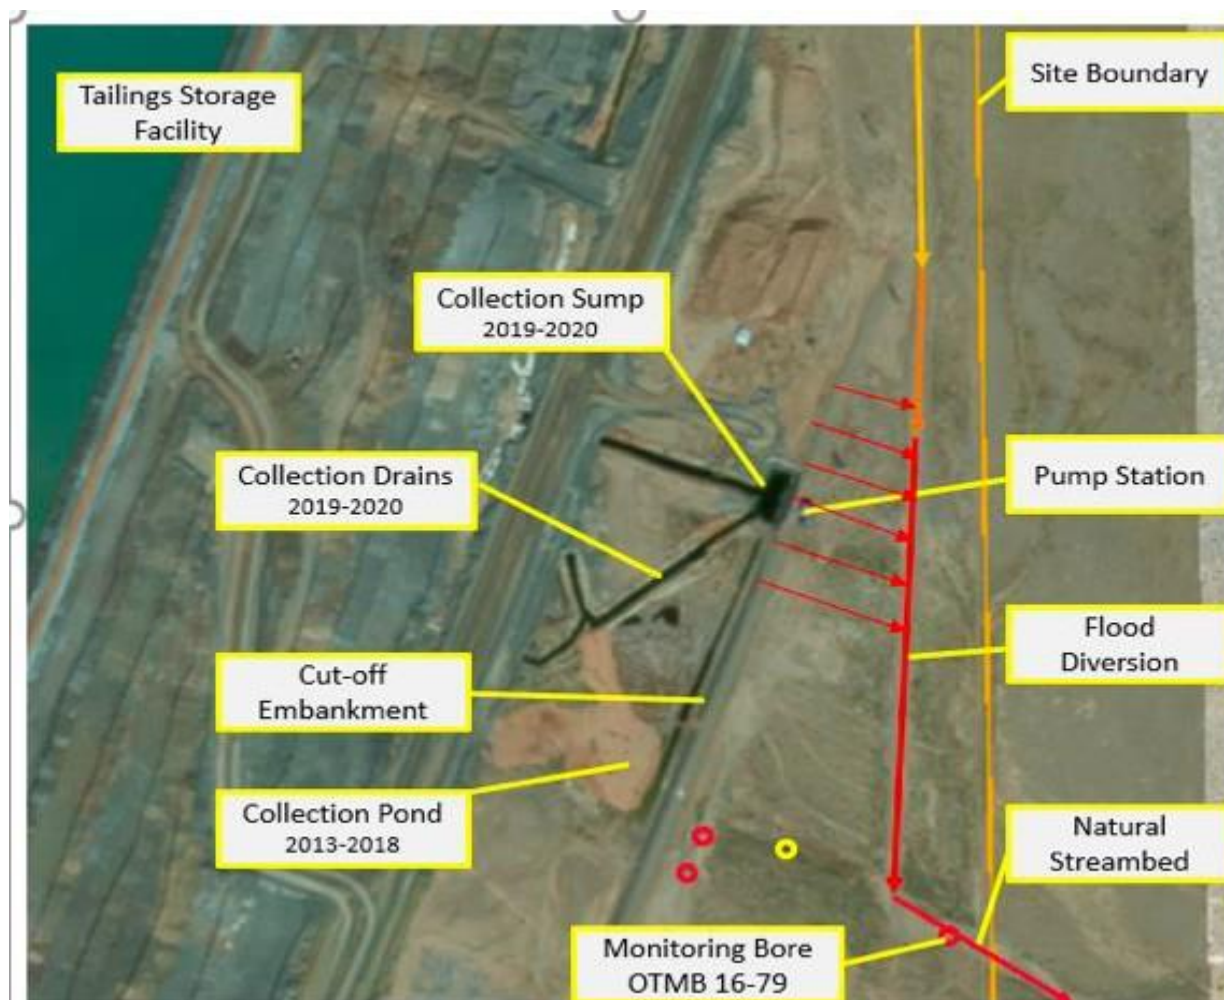
**2021 оны 11-р сараас 2022 оны 3-р сар:** ОТ байгаль орчны осол зөрчлийн тайлан гаргаж, Дугат/Халивын аллювийн хурдсанд шүүрэл нэвчих хамгийн өндөр магадлалтай зам нь зөөн шилжүүлсэн “шинэ” шүүрэл цуглуулах сан ба аллювийн хооронд байна гэж таамагласныг доорх зурагт улаан сумаар харуулав.

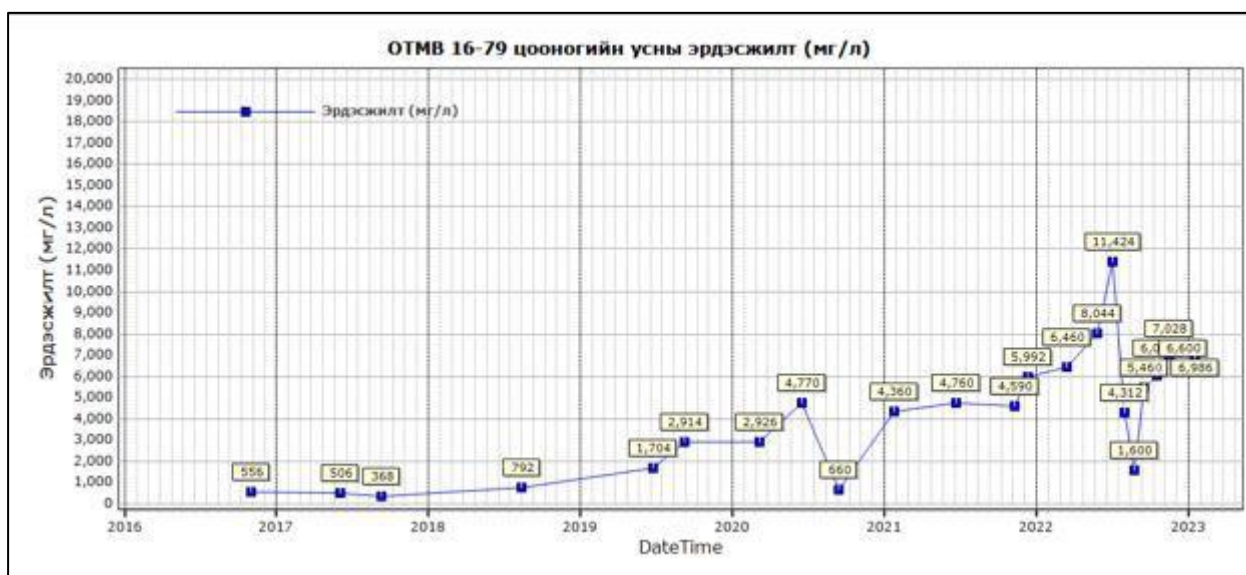
**2023 оны 1-р улирал:** Доорх зурагт үзүүлсэнчлэн ОТМВ 16-79 цооногийн давсжилт 2022 оны хэмжээнд тогтмол өссөнтэй холбоотойгоор Зээлдүүлэгчид бэлэн байгаа мэдээллийг бүрэн ойлгох, түүнд бодит үнэлгээ хийх зорилгоор Усны нарийвчилсан хяналт шинжилгээ хийх хүсэлт гаргасан.

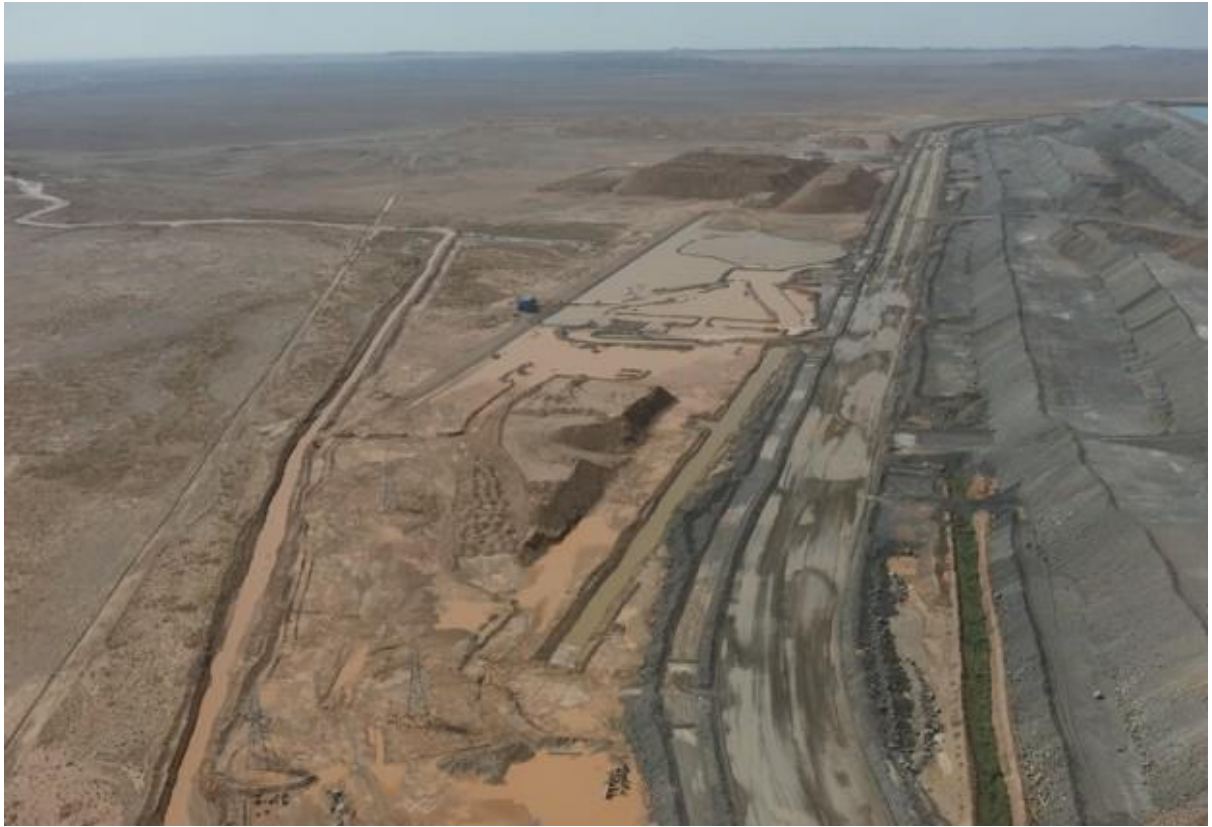
**2023 оны 3-р улирал:** 7-р сарын сүүлчээр 10 минут үргэлжилсэн их хэмжээний буюу 28 мм хүр тунадасны улмаас энэ бүс нутгийн голын урсац үерлэсэн. ХХБ-ийн 2-р санг барьж байгуулах ажлын явцад гэрээт компани Дугат/Халивын гадаргын усны голдирол өөрчлөх сувгийг битүүлсний улмаас Байгаль орчны хяналтын дэд бүтэц (Тусгаарлах далан)-ийн арын хэсэгт ойролцоогоор 50,000 м<sup>3</sup> ус бүхий зориулалтын бүс голдирлын өөрчлөлт үүсгэсэн. ОТ шинээр суурилуулсан насосоор энэ усыг татаж, 2023 оны 9-р сарын сүүлээр бүрэн шавхаж дуусгасан.
